ILUSTRE MUNICIPALIDAD
DE MEJILLONES

INFORME TECNICO EXTRACCIÓN DE ÁRIDOS Y DISPOSICIÓN ILEGAL DE ESCOMBROS EN MEJILLONES

28 De Junio 2018

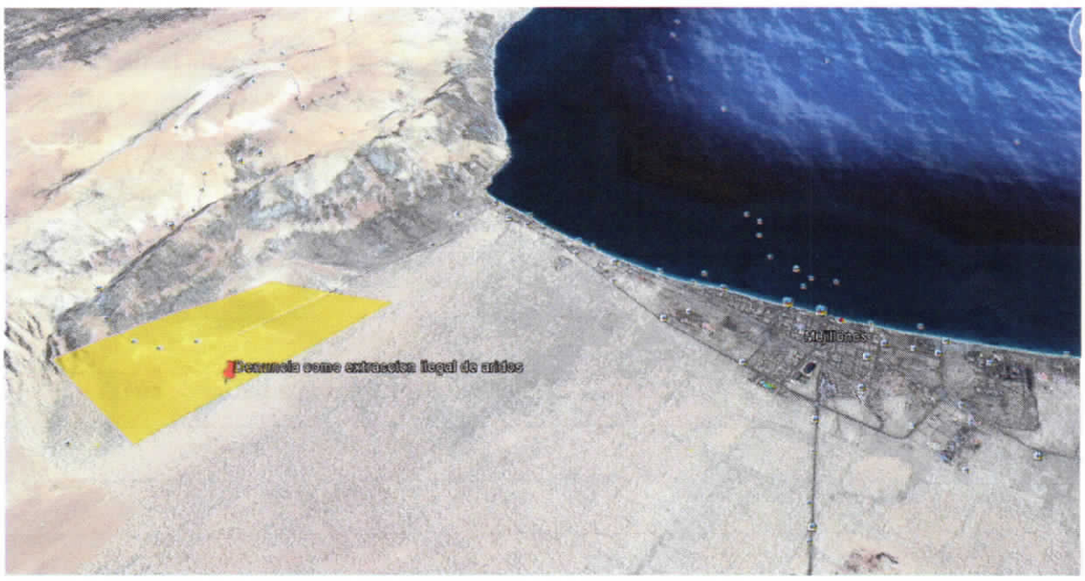
Imagen N°1: El polígono referencial en donde se extrae áridos por parte empresas de la zona.

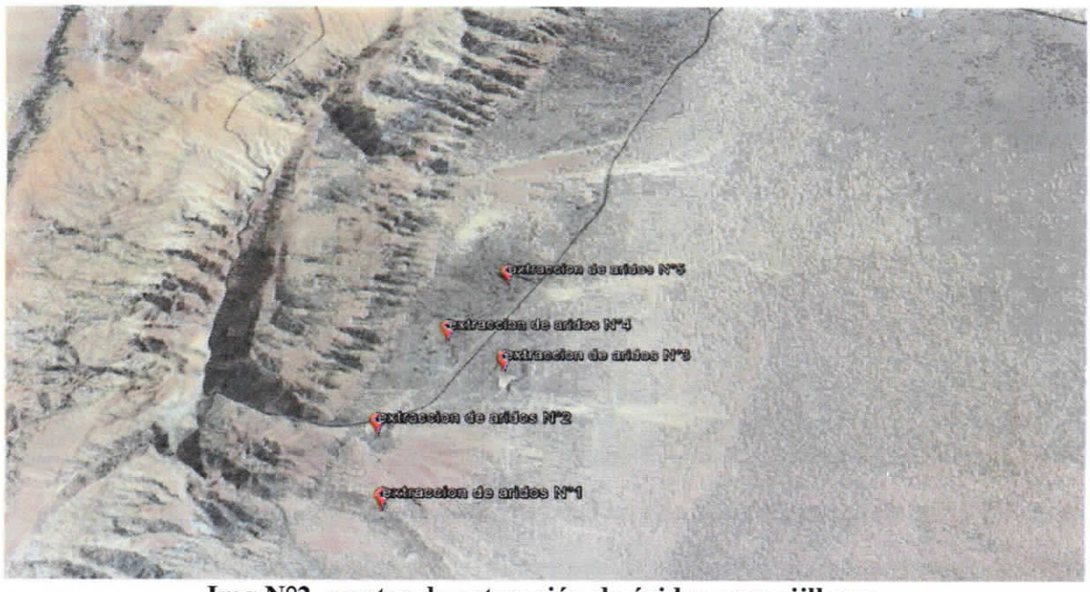
Img N°2 puntos de extracción de áridos en mejillones.

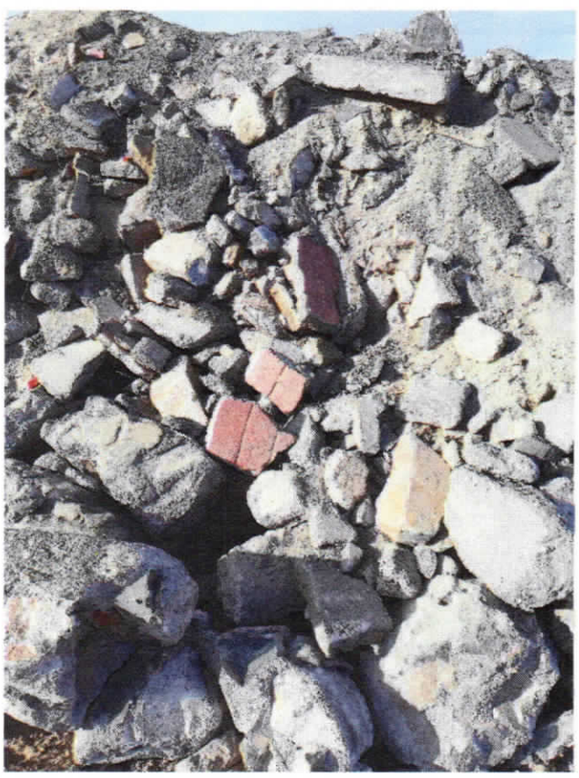
Img N°8 escombros de demolición de aceras del proyecto del borde costero de mejillones, dispuesto de manera ilegal en el interior de esta empresa de extracción de áridos. (generados por la empresa Sicomac)

En cuanto a los residuos la empresa Sicomac a través de una denuncia ciudadana se detectó que esta empresa estaba disponiendo de manera ilegal los residuos de la demolición del antiguo borde costero y fueron dispuestos en los terrenos de la empresa Fullterra Spa.

Se solicita a las autoridades de la PDI y la Seremi de Salud que pueda apoyar con una fiscalización de las empresas antes mencionadas de manera de verificar tanto los permisos de extracción de áridos así como también la disposición final de residuos de demolición.
